RAPPORT D'ENQUÊTE AÉRONAUTIQUE

A04Q0199

SORTIE DE PISTE

**DU BE-A100 KING AIR C-GAIK
EXPLOITÉ PAR AIR INUIT LTÉE
À KUUJJUAQ (QUÉBEC)
LE 24 DÉCEMBRE 2004**

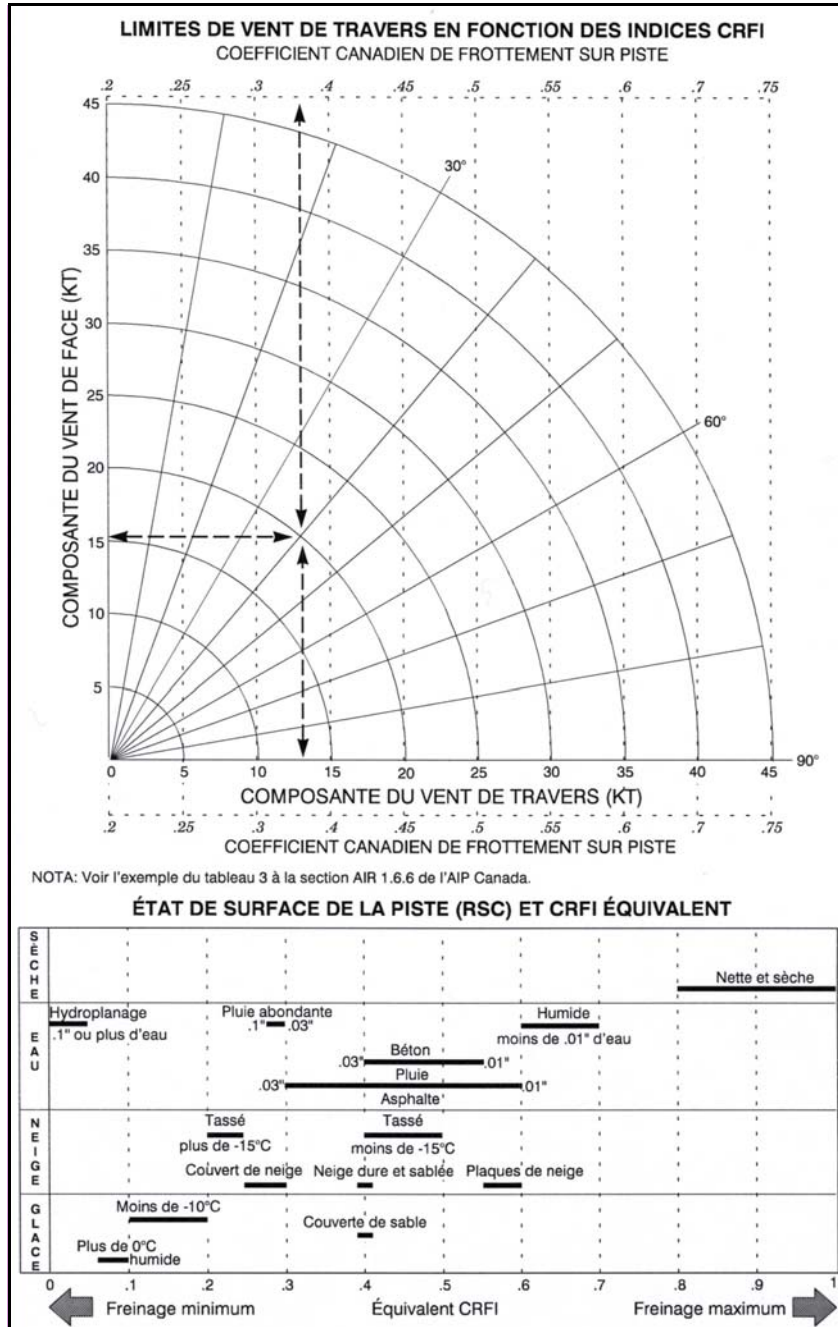
Annexe C – Limites de vent de travers en fonction du coefficient canadien de frottement sur piste figurant dans le Supplément de vol – Canada

Le King Air A100 en cause dans l'événement était équipé d'un ensemble Raisbeck (hélices plus silencieuses, arête ventrale arrière double et masse brute accrue). D'après le tableau des performances de Raisbeck², la distance d'atterrissage en présence d'une composante de vent arrière de 10 noeuds aurait été de 2300 pieds. Une composante de vent de travers de 30 noeuds aurait exigé un CRFI minimal de 0,56, tandis que la prise en compte des rafales à 45 noeuds aurait fait passer ce CRFI minimal à 0,75.

Les SOP ne donnent pas d'indication particulière quant au vent de travers maximal ou au CRFI minimal qui doivent prévaloir au décollage et à l'atterrissage. Il n'est pas rare que des équipages de conduite évoluent par des vents de travers ayant des vitesses supérieures aux vitesses
